**Badania w ramach projektu:** *„Utworzenie Branżowego Centrum Umiejętności przy Zespole Szkół Mechaniczno – Elektrycznych w Żywcu w dziedzinie energetyki odnawialnej (słonecznej),”*

## Badania przeprowadzone w laboratorium fotowoltaiki i energetyki odnawialnej UBB:

# Badanie mikrouszkodzeń modułów fotowoltaicznych

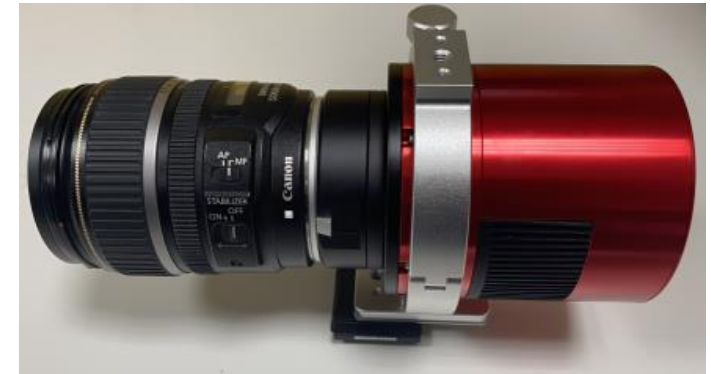
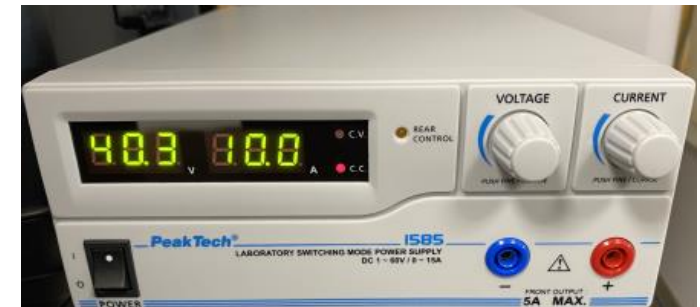
- ☐ ciemnia
- ☐ kamera CCD ZWO ASI 2600 MM Pro (monochromatyczna, CMOS, 26 MPix),
- ☐ statyw montażowy z optyką i filtrami,
- ☐ zasilacz laboratoryjny do polaryzacji modułów,
- ☐ komputer z oprogramowaniem do rejestracji obrazów.

- Metoda polega na spolaryzowaniu ogniw PV w kierunku przewodzenia za pomocą zasilacza DC i rejestracji emisji promieniowania podczerwonego przy pomocy kamery CCD.
- Obecność mikropęknięć, defektów oraz obszarów nieaktywnych uwidacznia się na obrazach EL jako ciemne linie lub obszary.

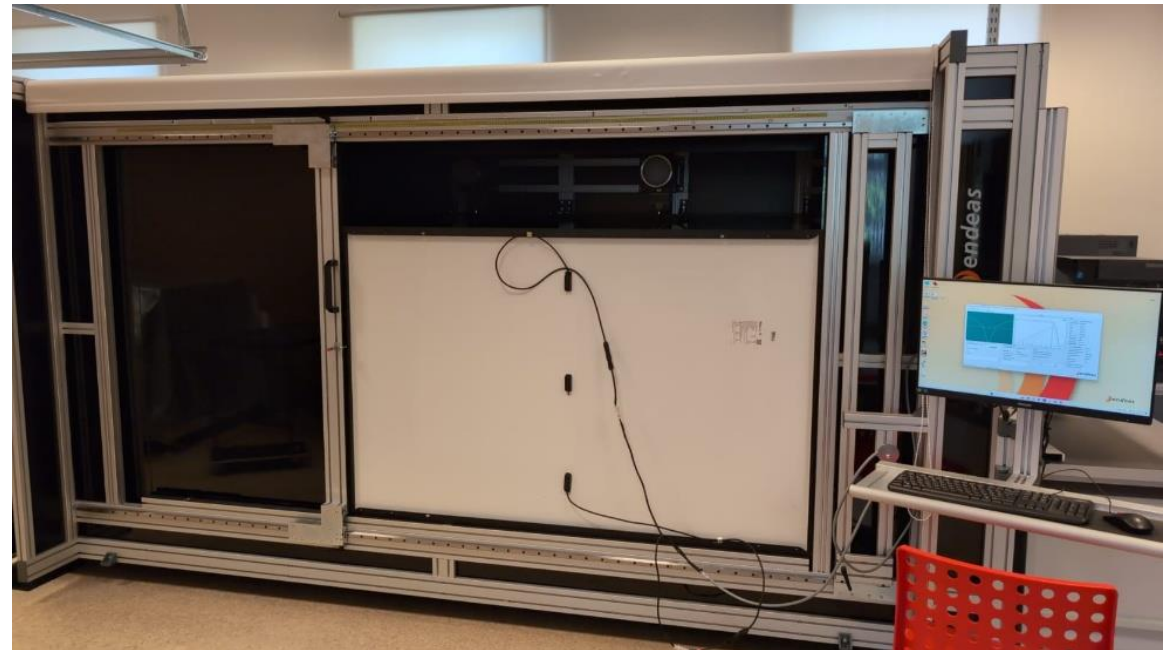
- ☐ Symulator światła słonecznego  
ENDEAS 650 LAB  
z systemem pomiarowym
- ☐ Możliwość badania pełnowymiarowych modułów PV – **warunki STC**
- ☐ **(25°C, 1000 W/m<sup>2</sup>, AM1.5)**

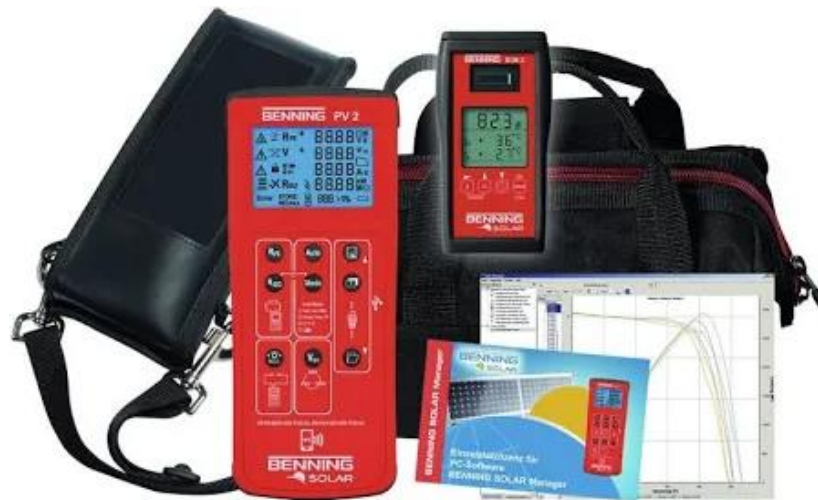
- ☐ Przenośny system pomiarowy Benning PV 2
- ☐ Miernik promieniowania słonecznego i temperatury Benning Solar SUN 2
